Histologische und histomorphometrische Auswertung der Knochenreaktion um ein Hydroxylapatit-beschichtetes Implantat, das nach 15 Jahren entfernt wurde

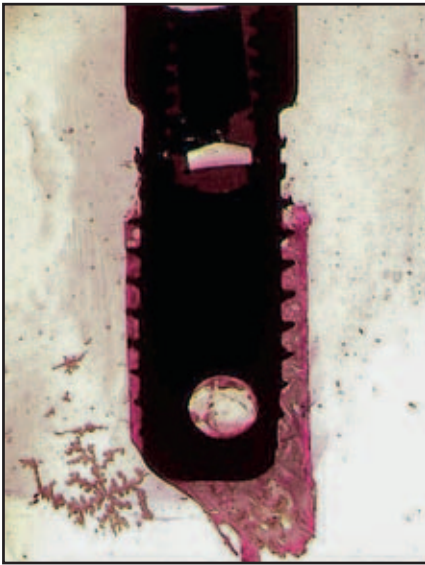
Abb. 1 Geringe Vergrößerung. Es liegt ein sehr hoher BIC vor (saures Fuchsin/Toluidinblau; x 10).

Bei geringer Vergrößerung war am Interface zum Implantat kompakter, reifer Knochen mit kleinen Markbereichen zu erkennen (Abb. 1). Die höhere Vergrößerung zeigte, dass
