Chirurgische Verlagerung eines nicht restaurierbaren Implantats mithilfe eines Trepanbohrers: Ein Fallbericht

Young-Kyun Kim, DDS, MSD, PhD¹/Bum-Soo Kim, DDS²
Hyo-Jung Lee, DDS, MSD³/Jung-Won Hwang, DDS, MSD, PhD⁴
Pil-Young Yun, DDS, MSD, PhD⁵

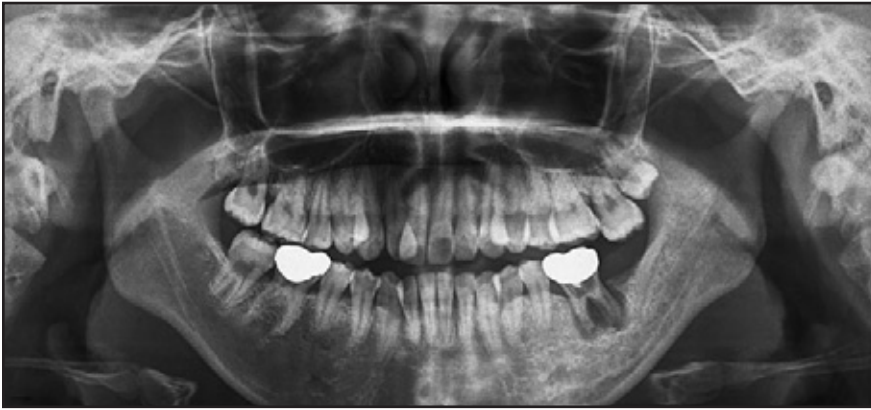
Abb. 1 Initiale Panoramaröntgenaufnahme: tiefer peripherer knöcherner Defekt am unteren linken ersten Molar.

Eine 23-jährige Frau kam in die zahnmedizinische Abteilung des Seoul National University Bundang Hospital, weil sie im Bereich des unteren linken ersten Molars Schmerzen hatte. Bei der Röntgenuntersuchung wurde eine starke Zerstörung des Alveolar-kamms um den Zahn festgestellt. Neben dem Röntgenbefund deuteten alle übrigen Anzeichen auf einen Parodontalabszess hin (Abb. 1). Der untere linke erste Molar wurde extrahiert und in diesem Bereich eine Socket Preservation mit einem Knochenallotransplantat (Regenaform, Exactech) vorgenommen. Drei Monate später wurden zwei einzeitige Implantate (SS II, Osstem) inseriert, und der Bereich um die Implantate wurde mit einem Xenotransplantat (BioOss, Osteohealth) gefüllt (Abb. 2). Das Implantat im Bereich des zweiten Molars wurde zur bukkalen Seite hin positioniert, um die Primärstabilität zu

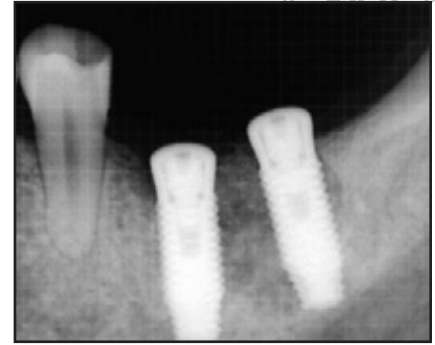
Abb. 2 Im Bereich der unteren linken Molare wurden zwei Implantate inseriert.

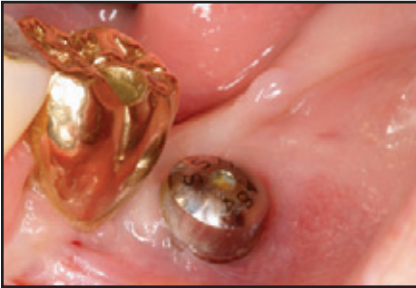
Auf das Implantat im Bereich des ersten Molars wurde ein Abutment eingesetzt, worauf das weitere routinemäßige Vorgehen folgte. Bei dem Implantat im Bereich des zweiten Molars traten während der prothetischen Versorgung jedoch immer wieder Schwierigkeiten auf, weil es sehr stark zur bukkalen Seite hin positioniert war, was zu einem Kreuzbiss führte. Eine solche Positionierung kann z. B. zu Problemen bei der

Mundhygiene führen (Abb. 3). Deshalb wurde die chirurgische Verlagerung des Implantats einschließlich des osseointegrierten Knochens geplant.

Abb. 3 (links) Das Implantat in der Position des zweiten Molars wurde bukkal gesetzt.

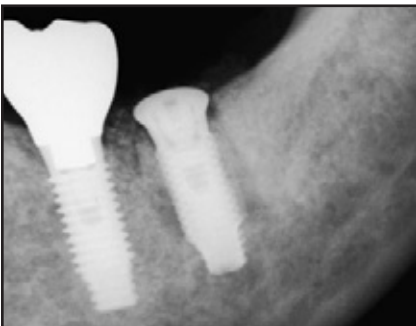
Abb. 7 (links) Panoramaröntgenaufnahme, die nach der erneuten Insertion des Implantats gemacht wurde.

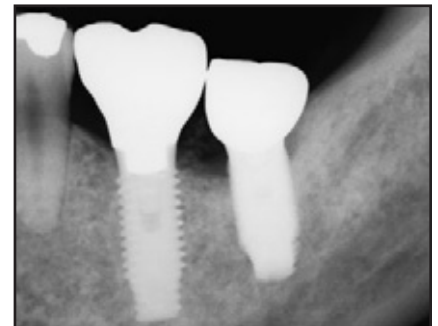
Abb. 8 (rechts) Röntgenaufnahme nach 8 Monaten, die die größere Röntgendichte zeigt.

den (auch wenn die Röntgenuntersuchung eine geringe mesiale marginale Knochenresorption zeigte, Abb. 8).
