## Einfluss des Schmelzerhalts auf den Misserfolg von Keramikveneers

Galip Gürel, DDS, MSD<sup>1</sup>/Newton Sesma, DDS, MSD, PhD<sup>2</sup>  
 Marcelo A. Calamita, DDS, MSD, PhD<sup>3</sup>/Christian Coachman, DDS, CDT<sup>3</sup>  
 Susana Morimoto, DDS, MSD, PhD<sup>4</sup>

*In der vorliegenden retrospektiven Studie wurden über 12 Jahre die Misserfolgs-häufigkeit von Keramikveneers und der Einfluss klinischer Parameter auf den Misserfolg an 66 Patienten mit 580 Keramikveneers untersucht. Folgende Parameter wurden betrachtet: Art der Präparation (Tiefe und Rand), Kronenverlängerung, vorhandene Restaurationen, Diastema, Crowding, Verfärbungen, Abrasion und Attrition. Das Überleben wurde mit dem Kaplan-Meier-Verfahren analysiert. Mit einem Cox-Regressionsmodell wurde ermittelt, anhand welcher Faktoren sich ein Misserfolg von Keramikveneers vorhersagen lässt. Insgesamt schlugen 42 Veneers bei 23 Patienten (7,2 %) fehl. Die kumulative Gesamtüberlebensrate betrug 86 %. Es bestand ein statistisch signifikanter Zusammenhang zwischen dem Misserfolg und den Präparationsgrenzen auf der Zahnoberfläche (Präparationsrand und -tiefe). Am häufigsten kam es zur Fraktur (n = 20). Apikale Kron

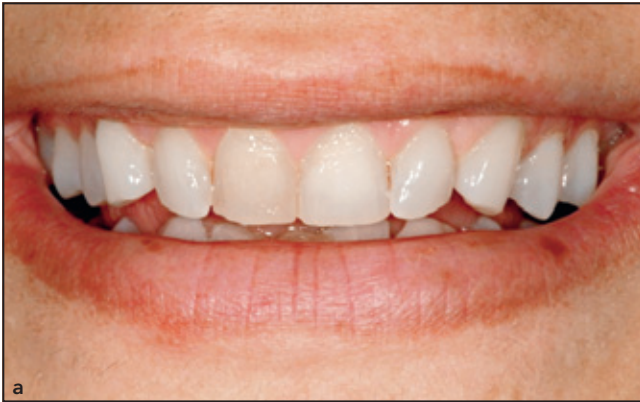
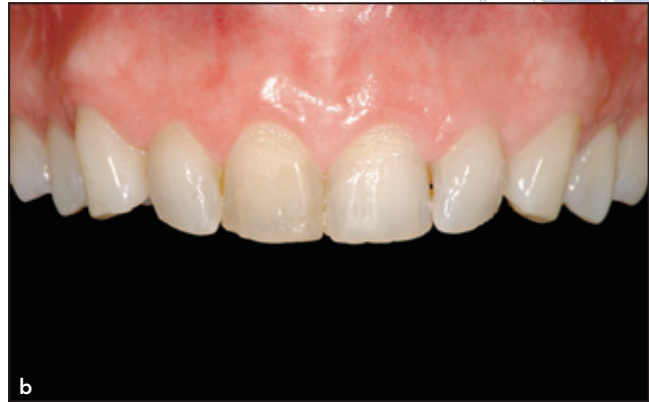
Abb. 1a und b Präoperativer klinischer Befund. Der Patient klagte über verfärbte und zu kleine obere Zähne.

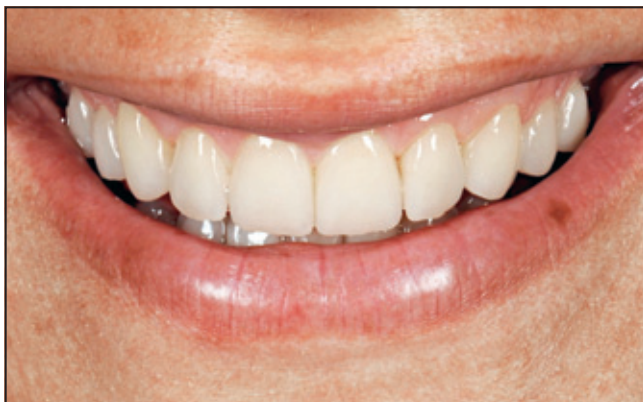
**Abb. 2** Lächeln nach der adhäsiven Befestigung.

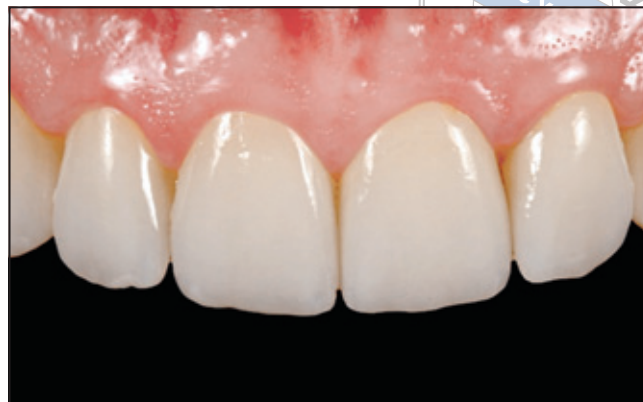
**Abb. 3** Postoperatives klinisches Bild nach 2 Jahren mit optimalem Weichgewebsverlauf am Restaurationsrand ohne Chipping und Debonding.

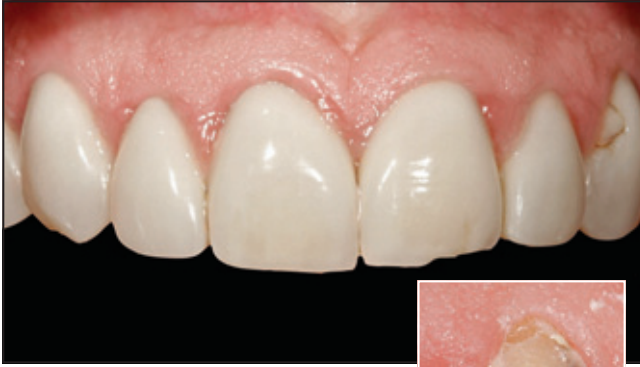
**Abb. 4** Veneermisserfolg. An der Inzisalkante des oberen linken zentralen Schneidezahns und des rechten Eckzahns fielen Absplitterungen auf. Am linken Eckzahn bestanden zervikale Absplitterungen und marginale Lecks. (Kleines Bild) Nach dem Entfernen des Veneers am linken Eckzahn zeigten sich eine Präparation mit exzessiver Reduktion des mittleren und zervikalen Drittels sowie Dentinexpositionen.

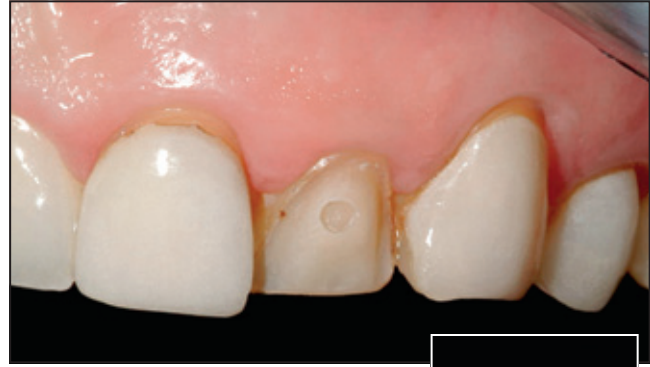
**Abb. 5** Veneermisserfolg. Vollständiges Debonding des Veneers am linken oberen lateralen Schneidezahn. Am linken zentralen Schneidezahn und den Eckzähnen bestand eine erhebliche Randfehlpassung. (Kleines Bild) Das gelöste Veneer mit einem Teil des Zements. Am präparierten lateralen Schneidezahn fiel eine erhebliche Dentinexposition auf.
