Wiederherstellung eines ästhetisch und funktionell ansprechenden Gebisses: Ein multidisziplinäres Vorgehen

Mukesh Kumar Goyal, BDS, MDS, FAGE¹
Shelly Goyal, BDS, MDS²
Veena Hegde, BDS, MDS³
Dhanasekar Balkrishana, BDS, MDS⁴
Aparna I. Narayana, BDS, MDS⁵

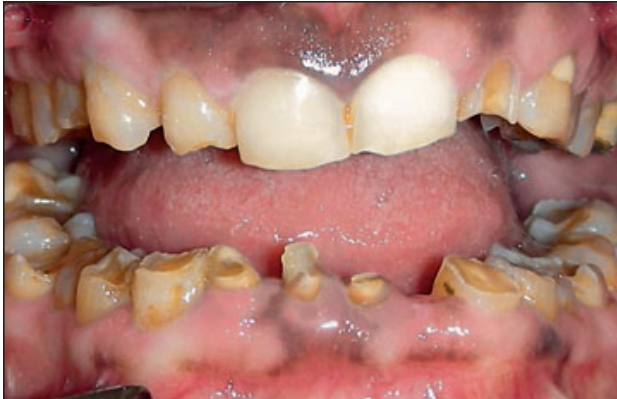
Abb. 1 Präoperativer intraoraler Befund.

Die klinische Untersuchung ergab eine relativ gute Mundhygiene mit einer allgemein ausreichend breiten befestigten Gingiva. Es fehlten der rechte obere dritte Molar und der untere linke laterale Schneidezahn, ansonsten war das Gebiss vollständig. Die Zähne waren stark abgenutzt; an den meisten lag das Dentin frei. Außerdem bestand ein minimaler Zahnhartsubstanzverlust an den oberen zentralen Schneidezähnen. Am unteren zentralen und lateralen Schneidezahn sowie am unteren linken Eckzahn war die Kronenhöhe reduziert (Abb. 1). Die Bestimmung der VDO mittels Phonetik, Interokklusalabstand, Schluckakt, Vorlieben des Patienten und Gesichtsmorphologie erbrachte einen Verlust von 3 mm. Das Vorhandensein oder Fehlen des Interokklusalraums ist das abschließende klinische Kriterium bei der diagnostischen und therapeutischen Evaluation der VDO. Die physiologische Ruheposition beruht auf dem Ruhetonus der Muskeln, myostatischen (Dehnungs-)Reflexen und/oder der Schwerkraft/Elastizität. Daher wird die therapeutische vertikale Dimension abhängig von der klinischen Ruhelage des Unterkiefers, der VDO und dem Interokklusalabstand definiert. Es besteht eine allgemeine Übereinstimmung darüber, dass die therapeutische vertikale Dimension abhängig von der Kopfhaltung und vielen anderen extrinsischen und intrinsischen Reizen variiert¹³.

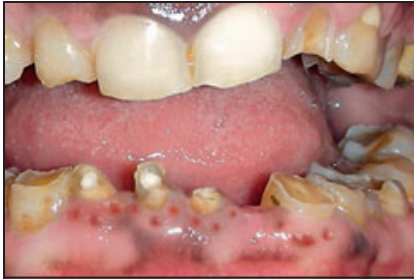
Abb. 2a Mit einem Krane-Kaplan-Pocket-Marker gemessene Sondierungstiefe.

Bei der Untersuchung zwei Monate nach der Gingivaplastik zur Kronenverlängerung wurde eine vollständige Heilung mit ausreichender Kronenhöhe festgestellt (Abb. 2a bis c). Für den unteren rechten und linken zentralen Schneidezahn wurden Stiftaufbauten angefertigt. Für die weitere prothetische Rehabilitation erfolgte eine Kronenpräparation. Mit autopolymerisierendem Kunststoff wurden individuelle Abdrucklöffel hergestellt.

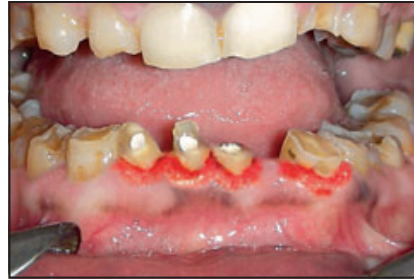
Abb. 2b Mit einem Kirkland-Messer abgeschrägte äußere Kante.

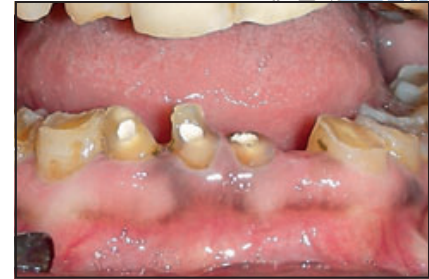
Abb. 2c Klinischer Befund einen Monat postoperativ.

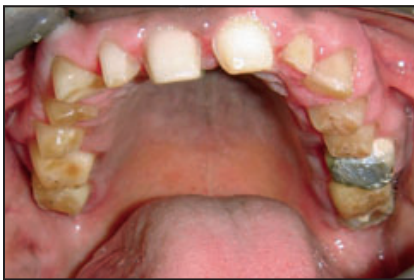
In beiden Kiefern wurden die Kronen aller Frontzähne, einschließlich der Prämolaren, für Metallkeramikronen präpariert. An den Molaren wurden Hohlkehlpräparationen für Metallkronen angelegt (Abb. 3a und b). Anschließend wurden für 3 bis 4 min adrenalingetränkte Retraktionsfäden gelegt, um die Präparationslinie abformen zu können. Anhand des diagnostischen Wax-up wurden mit zahnfarbenem Kunststoff provisorische Restaurationen hergestellt und so gestaltet, dass sie den ästhetischen und phonetischen Anforderungen des Patienten genügen. Danach wurden die polierten provisorischen Restaurationen temporär befestigt.

Figs 3a und b Kronenpräparation.

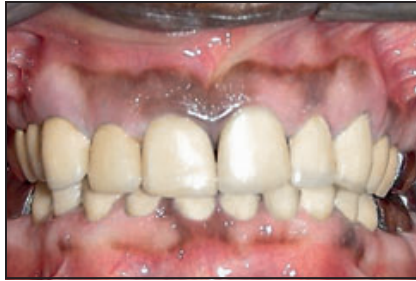
Abb. 4 Intraoraler Befund postoperativ.

Nach den endgültigen Anpassungen wurden die Kronen und Brücken finanziert und poliert. Der Patient war mit den Restaurationen zufrieden. Sie wurden zunächst temporär mit Zinkoxid-Eugenol-Zement befestigt. Nach einer Woche wurde der Patient wieder einbestellt und die Restaurationen konnten mit dualhärtendem Befestigungszement (RelyX U 100, 3M ESPE) definitiv eingegliedert werden. Der Patient wurde angewiesen, sorgfältig auf seine Mundhygiene zu achten und zur Nachkontrolle einbestellt (Abb. 4 bis 7).

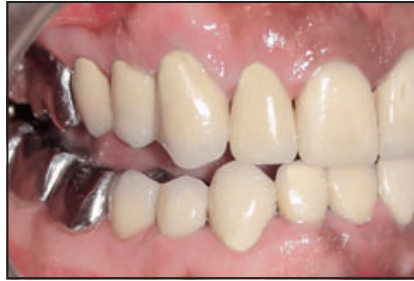
Abb. 5a und b Disklusion bei Protrusion

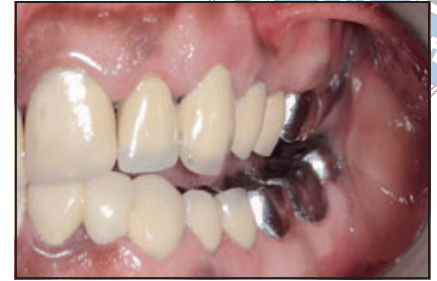
Abb. 6a und b Gruppenführung der Kontakte der Arbeitsseite.

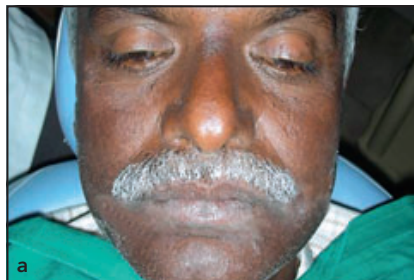
Abb. 7a und b Extraorale Ansicht. (a) Präoperativ; (b) postoperativ.
